# 苏州市住宅工程质量易发问题 防治导则（试行）

苏州市住房和城乡建设局

2026 年 1 月

为贯彻落实国家和省有关部署要求，扎实推进住宅工程质量易发问题治理，加快建设人民群众满意的“好房子”，市住房和城乡建设局组织相关单位，立足苏州实际，深入分析群众投诉集中的住宅工程质量易发问题，广泛听取行业及社会意见建议，研究编制了《苏州市住宅工程质量易发问题防治导则》，聚焦渗漏、裂缝（沉降）、串味、隔声差、精装修缺陷五方面易发问题，剖析成因，列明对策，切实指导各方从招标、设计、材料、施工、监理、检测等方面精准发力，全链条、全方位保障防治成效。

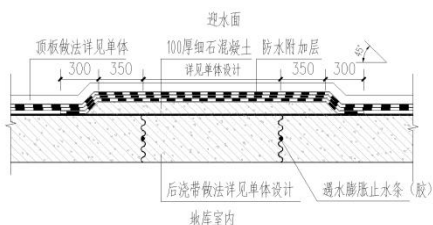
图 2.1.2-1 顶板止水后浇带

- 1.地下室顶板后浇带浇筑后,上部宜增设 100mm 厚细石混凝土保护层(双向配筋),超过两侧接缝处 350mm,放出 45° 斜坡,随压随抹平;并设置一道附加防水层,两侧应超过细石混凝土边沿 300mm(见图 2.1.2-1)。
- 2.底板后浇带表面宜增设塑料排水板(外扩 500mm 范围),引流至排水沟或集水井(见图 2.1.2-2)。
- 3.地下室后浇带做法优化:建议将原止水钢板做法优化调整为遇水膨胀止水条(胶)施工(见图 2.1.2-1、2.1.2-2)。

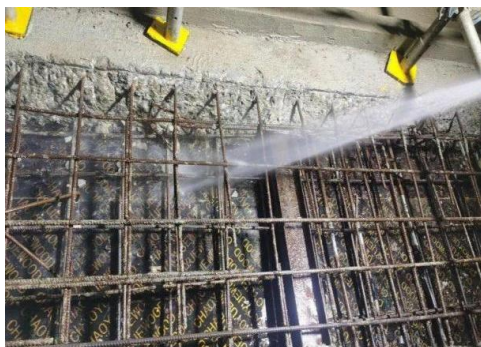
图 2.1.2-3 后浇带封闭前处理

- 1.中埋式止水带安装时，先施工一侧混凝土的端模应支撑牢固，严防漏浆；止水带中心线应与施工缝中心线重合，偏差不大于 5mm。
- 2.止水带埋设位置准确、固定牢固；顶板、底板内止水带应呈盆状安设，接缝不得设在转角处；止水带搭接长度不小于 50mm，双面满焊（钢板止水带）；橡胶止水带采用对接，不得搭接。
- 3.后浇带封闭前，清除杂物并将两侧混凝土凿毛（凿毛深度不小于 10mm，露出新鲜骨料），用高压水枪冲洗干净充分湿润，浇筑前清除表面积水（见图 2.1.2-3）。接缝处混凝土浇筑前，在结合面涂刷混凝土界面处理剂，采用插入式振动器振捣，确保振捣密实，无蜂窝、麻面。

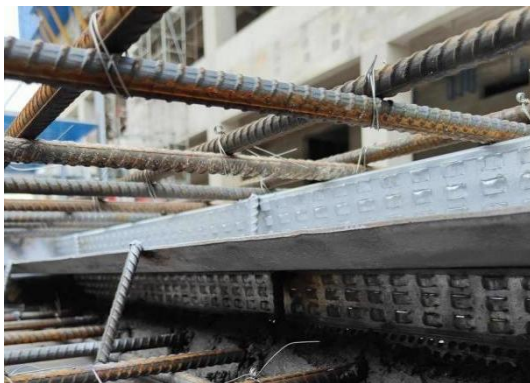
图 2.1.2-4 底板后浇带鱼鳞网片

- 4.后浇带位置宜采用符合设计及规范要求、强度达标的鱼鳞网片进行拦截，确保其具备抵御混凝土侧压力的能力；固定点应按规范要求合理布置、间距达标，使鱼鳞网片与周围钢筋牢固连接，防止浇筑过程中发生移位（见图 2.1.2-4）。

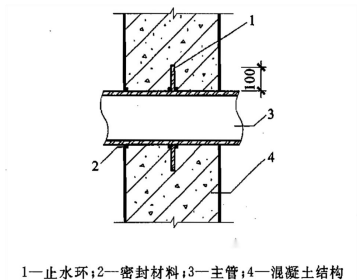
图 2.1.3-1 固定穿墙套管防水构造

- 1.高层住宅地下室水平排水干管（含底部弯头）及排出管应选用柔性接口铸铁排水管。
- 2.由室内通向室外第一个排水井的排水管，应设置（垫层、支墩、支架等）防沉降措施。
- 3.设计明确穿墙管线构造的做法，相邻穿墙管的间距应大于 300mm。穿墙管线较多时，宜相对集中，并采用穿墙盒集中敷设。
- 4.穿墙套管防水构造做法详见图 2.1.3-1、2.1.3-2。

1. 穿墙管线按设计要求预埋，严禁后开孔；预留孔洞尺寸比套管外径大 50~100mm，偏差不大于 5mm。
2. 套管式穿墙防水构造中，翼环与套管满焊密实，迎水面预留 20×20mm 凹槽，槽内用密封材料嵌填密实；遇水膨胀止水穿墙管（管径小于 50mm），止水圈采用胶粘剂满粘固定于管上，涂刷缓胀剂。
3. 穿墙管伸出外墙部位，采用套管保护或包裹土工布，避免回填时损坏管体。
4. 管道与套管间采用“柔性密封+防水砂浆”分层封堵，内侧填遇水膨胀止水条（环绕无断点），中间用聚氨酯密封胶填充（厚度不小于 15mm），外侧用 1:2 防水砂浆压实抹平。
5. 穿墙管安装时设置柔性接口，预留 10~20mm 沉降量，避免土体沉降导致管道变形。
6. 预留孔洞后期封堵前，将孔洞内壁凿毛，清理浮灰、杂物，浇水湿润；采用微膨胀细石混凝土分层浇筑，每层厚度不大于 200mm，振捣密实，养护时间不少于 7 天。

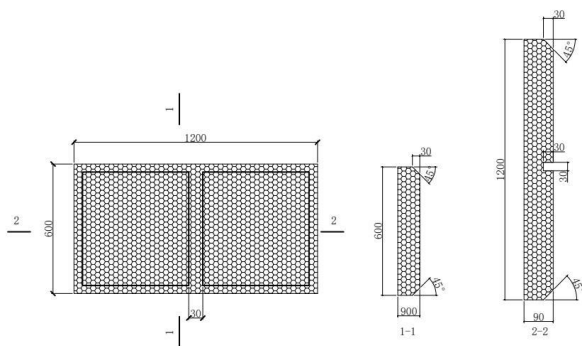
图 2.2.1-1 倒置保温防水屋面保温板排水通道构造

- 1.板状保温材料下部纵向边缘应设置排水凹缝,檐沟、水落口等部位应采用现浇混凝土堵头或砖砌堵头,并应做好保温层排水处理。  
(参考《屋面工程技术规范》GB 50345-2012,第4.4.6条)
- 2.宜进行屋面结构找坡。对顶层室内不设吊顶的屋面,屋面板采用厚度渐变工艺对板顶进行找坡,板底采用平板。对顶层设吊顶的屋面,屋面板采用等厚板,板坡度同屋面结构找坡坡度。
- 3.设置排水网络通道。屋面构造自上而下依次为:装饰层、保护层、保温层、防水层、找坡层和结构层。保温层内部的隐形排水通道是保温板与防水层接触面的四周切除30mm宽30mm高的等边直角,保温板铺设完成后自然形成60mm宽30mm高的纵横贯通隐形排水网络通道,确保雨水能够依靠重力自然流动,当保温板长度大于1m时宜在中间增设一道30×30mm凹槽(见图2.2.1-1)。

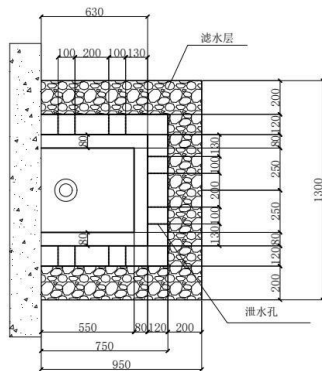
图 2.2.1-2 倒置保温防水屋面泄水孔及其组件构造

4.设置嵌入式泄水孔及其他排水组件。嵌入式泄水孔设置半圆管，直径为 100mm；混凝土堵头为混凝土浇筑，堵头宽度为 120mm，高度为保温层厚度+保护层厚度；滤水层采用级配碎石设置宽度为 200mm，高度同保温板厚度。为提高系统的可靠性，在隐形排水通道与泄水孔连接处设置了滤水层，位于隐形排水通道出口处有效拦截颗粒物，防止泄水孔堵塞（见图 2.2.1-2）。

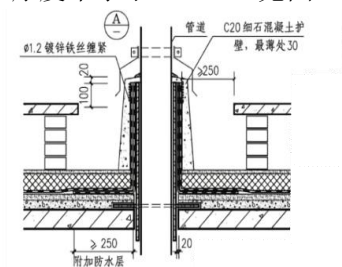
图 2.2.2-1 管道穿屋面做法

- 1.套管根部四周应做防水附加层，附加层宽度和高度均在完成面以上不小于 300mm，附加层切割成花瓣状，确保上下搭接严密，并上返至套管顶部。
- 2.在管道上防水层收头处用金属箍紧固，并采用密封材料封严。套管及管道外包防水不宜直接暴露，可采用砂浆或混凝土进行包封，高度不小于 300mm、厚度不小于 50mm（见图 2.2.2-1）。

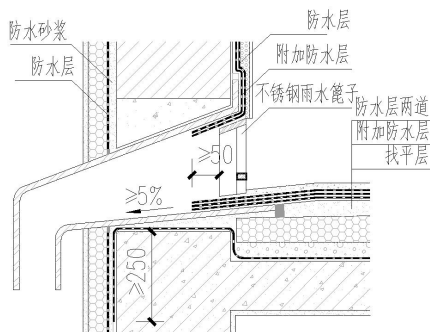
图 2.2.4-1 雨水口构造做法

- 1.雨水口预埋位置应在找坡最低处，水落口杯顶面应低于天沟底面或屋面完成面 30mm。
- 2.预留洞口封堵：洞口内壁先凿毛（深度不小于 5mm），清理浮灰并浇水湿润；采用微膨胀细石混凝土分层浇筑，浇筑完成后覆盖洒水养护不少于 7 天，确保新老混凝土结合牢固。
- 3.雨水口周围直径 500mm 范围内坡度不应小于 5%。防水层下增设 2mm 厚防水涂料，防水层及附加层伸入雨水口杯内不应小于 50mm。相应的水落口杯尺寸不小于设计尺寸加 2 倍防水层及附加层厚度（见图 2.2.4-1）。

- 4.防水层收头密封：杯口内侧预留  $20 \times 15\text{mm}$  凹槽；收头处用金属压条固定（间距不大于  $150\text{mm}$ ），凹槽内填嵌聚氨酯密封胶（厚度不小于  $10\text{mm}$ ），表面压平光滑。
- 5.周边加强处理：雨水口周边结构混凝土浇筑时，采用小直径振捣棒振捣，确保杯口周围密实无蜂窝；防水层施工时应将雨水口侧面全部覆盖；整体防水层施工完毕后进行  $24\text{h}$  蓄水试验，观察无渗漏后方可进行下道工序。

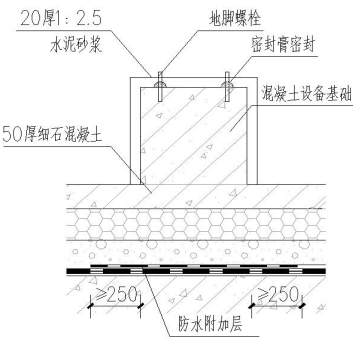
图 2.2.5-1 轻型设施基础构造

- 1.在屋面保护层上放置轻型设施时，应增设防水卷材附加层，附加层

平面范围按设备基础每侧外扩 250mm。设施下应浇筑厚度不小于 50mm 的细石混凝土保护层（见图 2.2.5-1）。

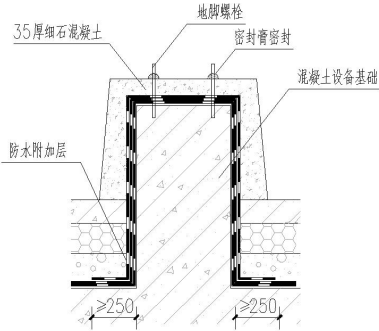
图 2.2.5-2 重型设施基础构造

2. 重型设施的基座应与主体结构一次浇筑成型。设施基座与结构层相连时，防水层应包裹设施基座的上部，并应在地脚螺栓周围做密封处理。当设备基座设置预埋板时，结构与预埋板一次成型，预埋板周边应预留凹槽，防水层在凹槽处收口，待设备安装调平后，用聚氨酯密封胶嵌填密实（见图 2.2.5-2）。

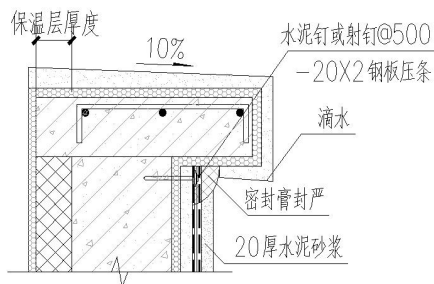
图 2.2.6-1 女儿墙压顶构造图

- 1.女儿墙泛水高度不小于 250mm，顶部宜在设计阶段考虑设置结构挑檐，外挑尺寸不小于保温加外墙装饰面层厚度。女儿墙压顶宜采用混凝土或金属制品。压顶向内排水坡度不应小于 5%（建议 10%），顶内侧下端应作滴水处理（见图 2.2.6-1）。

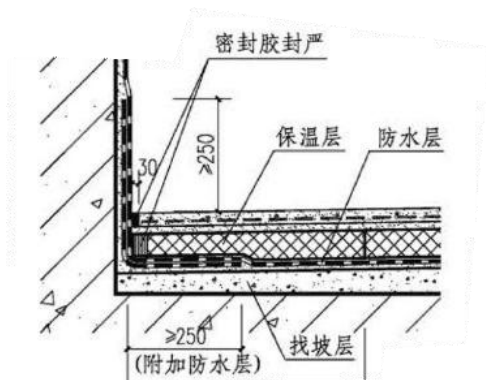
图 2.2.6-2 女儿墙防水构造

- 2.女儿墙泛水高度应不低于屋面层 250mm 并预留通长凹槽，将防水卷材收头压入槽内固定，并用密封材料封严，外抹防水砂浆保护（见图 2.2.6-2）。

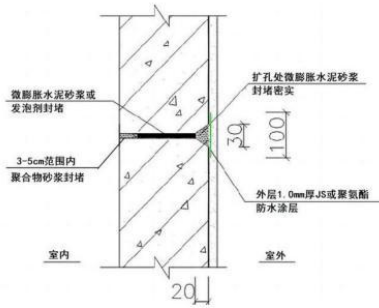
图 2.3.2-1 穿墙孔洞内部封堵

- 1.穿墙套管宜选用防水套管，在预埋套管时先将套管进行定位，然后用水平尺校准坡度，外端低于内端，确保坡度不应小于 5%。此外套管须设置止水环，套管与止水环应满焊密实，止水环厚度不小于 3mm，止水环外径应比套管外径大 50~100mm，套管周边应加强振捣。（参考《建筑外墙防水工程技术规程》JGJ/T 235-2011，第 5.3.5 条）
- 2.套管与管道间缝隙用聚合物防水砂浆填充密实，外侧预留 10mm 凹槽，凹槽内嵌填密封材料，形成环形防水圈。（参考《地下工程防水技术规范》GB 50108-2008，第 5.4.3 条）
- 3.施工方案中应明确外墙螺杆洞封堵的节点做法，优先选用三段式止水螺杆，采用普通螺杆预埋时应形成“里高外低”坡度，螺杆拆卸后清理 PVC 套管用专用钻头将两侧孔眼扩成喇叭口形，封堵完成后在外侧螺孔处涂刷防水涂料。（参考江苏省《住宅工程质量通病控制标准》DGJ32/J 16-2014，第 5.2.2 条）
- 4.外墙洞口封堵应分次进行，封堵前应清理杂物并凿毛处理，对大于 50mm 孔洞宜采用微膨胀细石混凝土封堵并加强振捣，修补完成后在洞口外侧涂刷防水涂料。
- 5.推荐做法：混凝土结构外墙的脚手架、塔吊、施工电梯等穿墙螺杆或悬挑型钢拆除后孔洞，当孔洞直径<100mm 时，可采用 1:2 干硬性水泥砂浆（掺加防水剂及膨胀剂）分次堵塞；当孔洞直径>100mm

时，采用细石混凝土封堵。要求塞缝密实，表面压实、抹平（见图 2.3.2-1）。

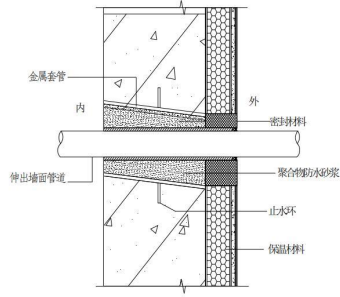
图 2.3.2-2 外墙套管防渗漏节点

- 6.穿外墙管道应设套管，随结构一次预埋。中部应加焊金属止水环，双面满焊、无锈蚀、焊孔等缺陷（见图 2.3.2-2）。套管应“内高外低”，坡度应控制在 5%~15%之间，套管周边应做防水密封处理。密封材料嵌填应密实、连续、饱满，粘结牢固。
- 7.砌体外墙穿管时，建议设置混凝土套管预制块（见图 2.3.2-3）。

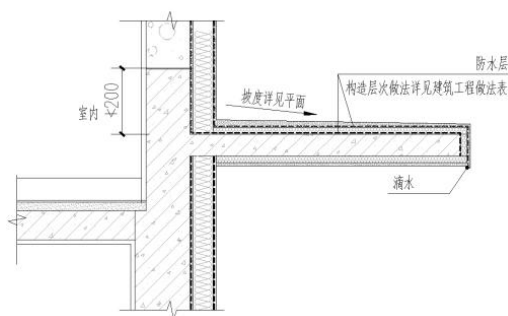
图 2.3.3-1 挑板防水构造

- 1.挑板与外墙的交接处应避免留设施工缝；当挑板与楼地面平齐时，底部需设置高度为 200mm 的混凝土反坎，并充分振捣密实。
- 2.挑板墙阴角处做  $R=50\text{mm}$  圆弧形，涂刷 1.5mm 厚水泥基渗透结晶型防水涂料附加层（范围：阴角两侧各 200mm）；防水层上翻墙面高度不小于 200mm，收头处用金属压条固定，打耐候密封胶（见图 2.3.3-1）。

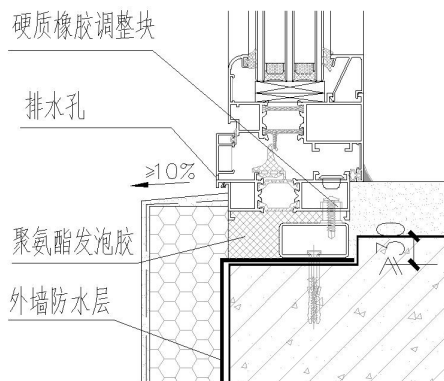
图 2.3.5-1 窗台构造做法

- 1.外窗台增加企口设计，图纸需明确窗台防水构造（见图 2.3.5-1）。窗框固定后沿外口设置一圈防水加强层，竖直方向延伸不少于

100mm。

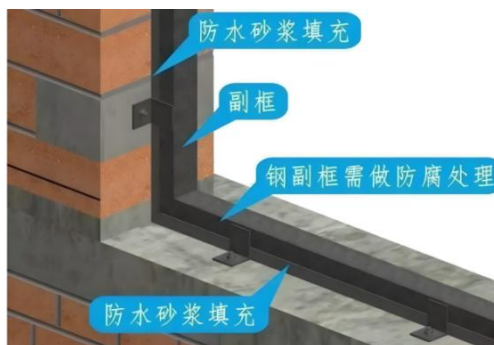
图 2.3.5-2 附框安装

1. 附框安装完成后，单独对其与四周结构间缝隙进行塞缝，收成“八”字口；塞缝必须采用防水砂浆，严禁用发泡封堵；必须将临时固定木楔去除，一次封堵严密，封堵完成下口内严禁有管线穿越；塞缝时基层清理干净，塞缝完成后及时养护，防止塞缝开裂渗水（见图 2.3.5-2）。

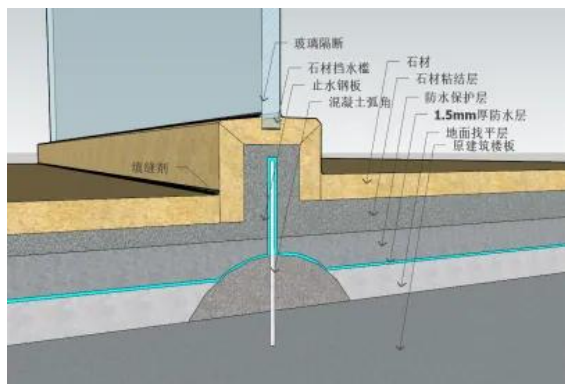
图 2.4.3-1 淋浴屏止水钢板

- 1.卫生间施工前应对地面进行找坡，并清理到位。
- 2.防水涂刷厚度按设计要求进行分层涂刷。
- 3.湿区地面砖及门槛应采用湿贴法施工，不宜采用干铺法（浮贴法）。
- 4.淋浴屏和导流槽四周宜采用渗透结晶防水涂料涂刷。淋浴屏合页位置防水胶条不得断开，应通长设置，防止水从合页位置渗漏至外侧。淋浴房下坎宜设置现浇反坎或止水钢板，采用止水钢板时应深入墙体不小于 20mm（采用现浇反坎时，地面须提前凿毛），高度不应低于地砖完成面，并采用湿贴工艺铺贴饰面，挡坎完成后，宜进行蓄水试验。止水钢板预埋完成面顶标高需高于干区地砖完成面

10mm 以上。挡水坎先行安装（满浆湿贴），挡水坎安装后两侧间隙采用专用胶泥或水不漏填塞密实，再进行墙砖铺贴（挡水槛无需伸入墙砖内）。止水钢板厚度 3~5mm（禁止使用普通白铁皮），止水钢板需采用整根，不得断开、拼接。（见图 2.4.3-1）。

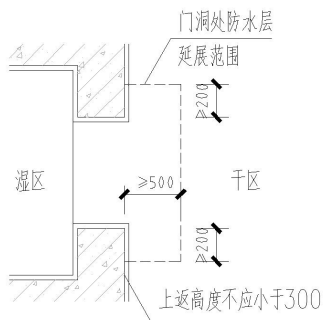
图 2.4.4-1 卫生间门口防水延展做法

1.地面的防水层在卫生间门口处应水平延伸,且向外延伸的长度不应小于 500mm,向两侧延伸的宽度不应小于 200mm(见图 2.4.4-1)。

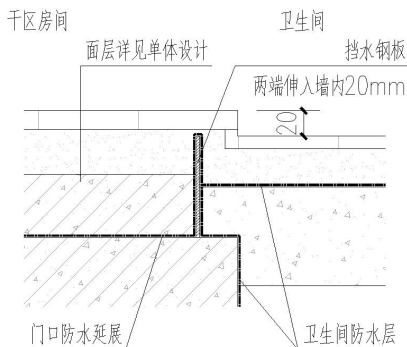
图 2.4.4-2 卫生间门口挡水坎做法

3.卫生间宜在门槛处设置挡水钢板作为强化型防水措施，或用 C25P6 及以上细石混凝土浇筑止水坎。将钢板放入槽内，埋入地面 10mm，两端深入墙体 20mm，最后用水泥砂浆抹浆固定（见图 2.4.4-2）。

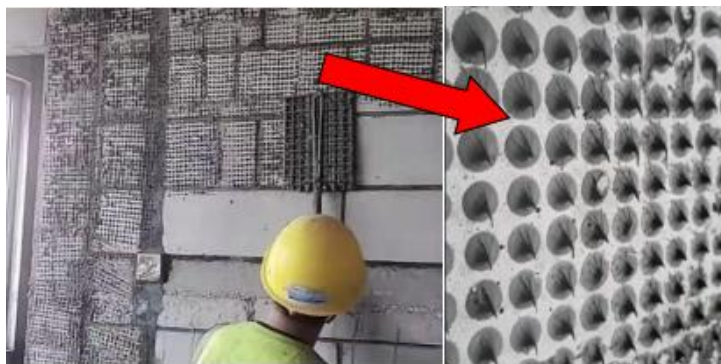
**图 3.1.1-1 墙面拍浆做法**

1.砌体基层的浮浆和油污应清理干净；混凝土墙面基层处理应涂刷界面剂，宜采用拍浆工艺（拍浆布点均匀，毛刺 3~5mm），覆盖率达 95%以上，终凝后养护；不同基体交界处应张挂钢丝网，且每边不小于 150mm；墙面螺杆孔洞应采用发泡剂或微膨胀混凝土填塞密实，线槽应分层填补并加强处理（见图 3.1.1-1）。

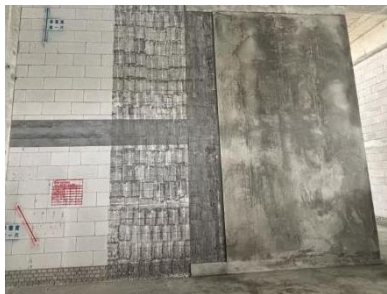
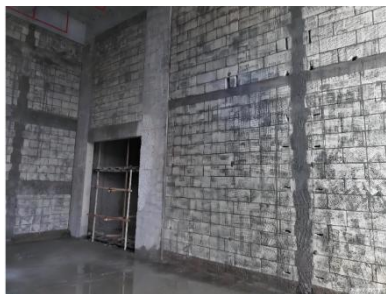
图 3.1.1-2 墙面抹灰施工

2.加气混凝土基层提前 2 天浇水湿润；抹灰分层施工，每层厚度不宜大于 10mm，面层增设耐碱玻纤网，总厚度不小于 35mm 时中间层加设钢丝网；窗台待结构沉降稳定后施工；抹灰层按压无指印时开始养护（每日不少于 3 次，夏季加密，周期不少于 7 天）（见图 3.1.1-2）。

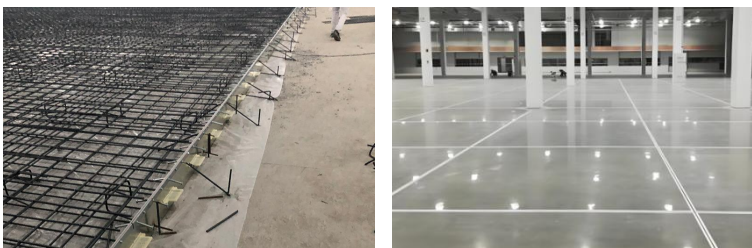
图 3.2.2-1 地坪铠甲缝施工

- 1.优化混凝土配合比，选用低水化热水泥，强度等级不应低于 C25，厚度不应小于 50mm。及时切缝泄压，墙柱边在混凝土终凝后 24 小时内完成切缝，切缝深度为板厚的  $1/4 \sim 1/3$ ，分仓间距结合建筑轴网设置，单块面积不大于  $36 \text{ m}^2$ ，避免应力集中。
- 2.采用跳仓法，规避连续浇筑产生的收缩应力；设置铠甲缝，清理缝位基层→固定金属铠甲（带止水构造）→浇筑混凝土（振捣密实）→养护后防腐密封，保护分仓施工边缘混凝土，释放柱墙约束带来的变形应力（见图 3.2.2-1）。

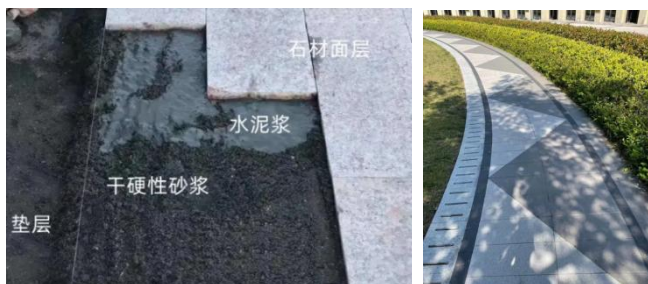
**图 3.4.1-1 室外石材铺装**

- 1.土基和回填土应分层压实；机械（人工）压实每层厚度不宜大于300(200)mm。对回填土密实度进行检测。路基及井周回填优先选用砂砾、碎石土、水泥稳定土等透水性好、易压实的优质材料，严禁掺入建筑垃圾等杂质，保障回填层结构均匀稳定。
- 2.分层压实后预留足够沉降稳定期，待路基基本沉降完成后再施加铺装、车辆等荷载；铺装施工前先拉线试拼，保证缝宽均匀（3~5mm），采用橡胶锤敲击震实，确保干硬性水泥砂浆粘结层密实无空鼓。接缝材料选用专用填缝砂或弹性密封材料，严禁用水泥净浆灌缝，通过柔性接缝吸收局部荷载作用下的微小变形，避免裂缝扩展（见图3.4.1-1）。

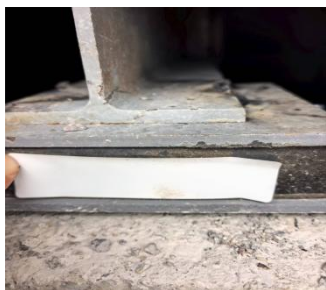
图 4.1.1-1 承重梁隔振元件

- 1.电梯井道不应与卧室紧邻布置，不宜与起居室紧邻布置，受条件限制需要紧邻起居室布置时，应采取有效的隔声和减振措施。
- 2.有机房电梯：部分承重梁与业主房屋共用墙体，承重梁两端应设计隔振元件。无机房电梯：1）主机承重梁安装形式，除主机底部隔振外，承重梁两端应设计隔振元件；2）主机导轨安装形式，顶层和次顶层导轨支架应设计隔振元件。曳引机安装在减振基础上，降低运行时传递至墙体的振动（见图 4.1.1-1、4.1.1-2）。

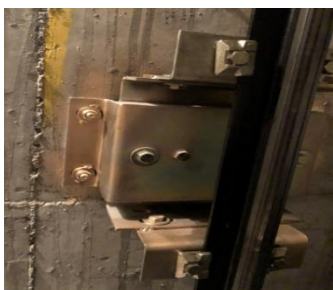
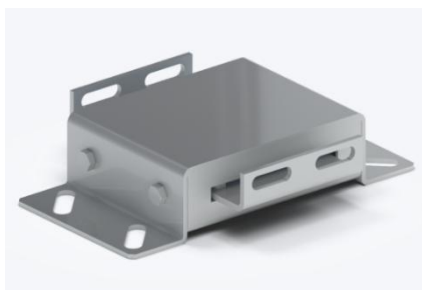
图 4.1.1-3 导轨减振元件

3. 导轨支架与墙体间宜采取隔振措施，减少振动传递（见图 4.1.1-3）。

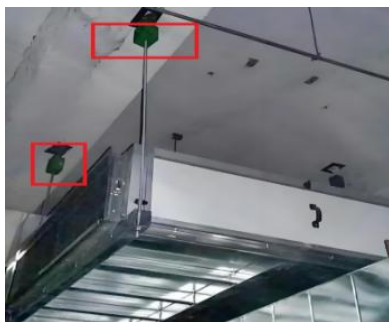
图 4.1.2-1 隔振器吊装

- 1.机电设备及机房宜远离噪声敏感房间，设备宜选用低噪产品，机组安装不应贴结构板底或墙面，应采用隔振器吊装（见图 4.1.2-1）。

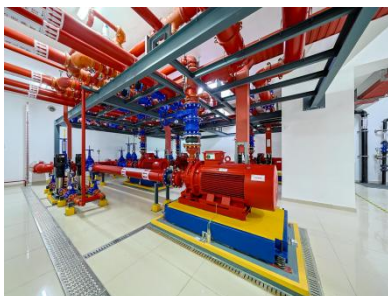
图 4.1.2-3 水泵设备安装

- 2.在混凝土楼板预留孔穿设的多根风管上设置静音阻尼隔声层及外层保温层，在风管与预留孔孔壁间填充吸音棉层进行密封，并在风管下方通过吊架固定吸音件，形成多管道穿楼板隔声防治结构。水、暖、电、气管线穿过楼板和墙体时，孔洞周边同步采取密封隔声措施，阻断噪声传导路径。
- 3.风机设备宜加装消声器、隔声罩或减振垫，风管优先选用复合风管或对镀锌风管采取隔音处理；管路布置尽量平缓，弯头采用大曲率半径，异径管采用渐缩式；风机、空调机组与风管的连接段，必须装防火帆布柔性短管，不应扭曲、打折，两端法兰用密封胶密封。
- 4.风管支吊架选用刚性材质，如加厚镀锌钢支架（避免薄铁皮支架）。支架横担与风管接触处宜设置橡胶减振垫。
- 5.水泵设备应采取有效的隔声措施，宜选用低噪产品，设备与硬质管道连接应采用柔性连接，水泵与管道直接连接处应设置隔振软接。（见图 4.1.2-2、4.1.2-3）。

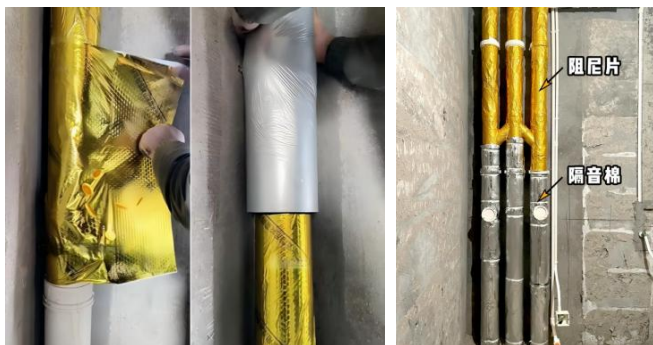
图 4.2.1-1 室内排水管隔音措施

1.室内排水管应采用“贴紧管道设置高密度阻尼层，外层包裹轻质吸音棉”的组合方式，既控制总重量，又实现全频段隔声（见图 4.2.1-1）。

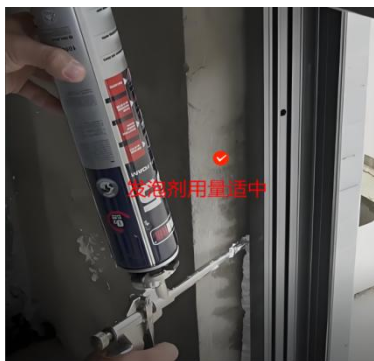
图 4.3.1-2 发泡剂施工

- 1.建筑墙体应砌筑密实，灰缝应均匀饱满，墙体孔洞应封堵密实。分户墙设有电气开关、插座、配电箱、管线槽等上述构件时，在背对背设置时应相互错开 150mm 以上，安装时不得穿透墙体，所开洞、槽应采取有效隔声封堵措施。
- 2.门窗安装应分两步处理缝隙：①附框与墙体间用防水砂浆塞缝密实；②外窗框与附框间用聚氨酯发泡剂填满饱满，室外侧再用耐候硅酮胶密封满打收口。推拉门轨道间隙用密封胶条填充密实。当住宅外部噪声较大时，卧室不宜采用推拉门窗。优先选择平开窗，窗扇与窗框设多道密封胶条（见图 4.3.1-2、4.3.1-3）。

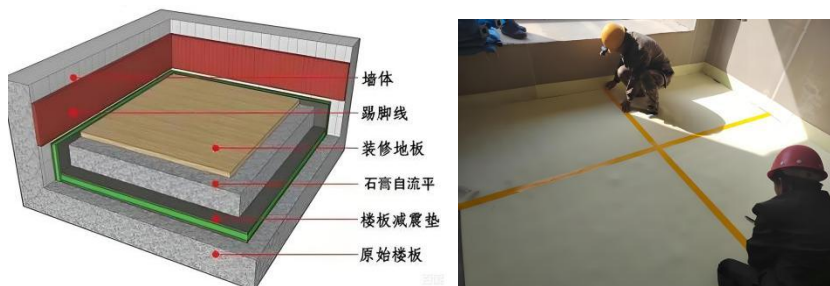
图 4.3.2-1 减震垫/隔声片施工

- 1.钢筋混凝土现浇分户楼板，除厨房、卫生间、阳台板外，设计厚度不应小于 120mm。装配式叠合板厚度不应小于 130mm，叠合板底板厚度不应小于 60mm，后浇混凝土叠合层厚度应不应小于 70mm。
- 2.管线穿过楼板时，孔洞周边应采取密封隔声措施。（参考《民用建筑隔声设计规范》GB 50118-2010，第 4.3.6 条）。穿线管外壁宜缠绕弹性隔声垫层，采用防火封堵材料或细石混凝土密实填充，阻断声桥。
- 3.浮筑楼板保温隔声系统的竖向隔声片应沿着墙边连续、完整布置。其顶端应至少高出细石混凝土保护层上表面 10mm（见图 4.3.2-1）。

（参考《居住建筑浮筑楼板保温隔声工程技术规程》DB32/T 3921-2020，第 4.1.7 条）

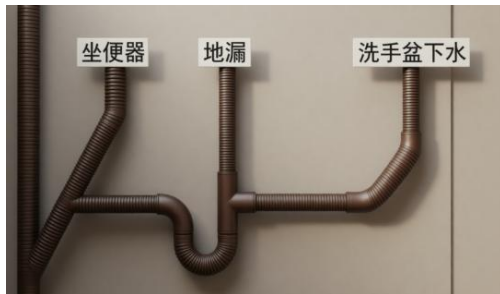
图 5.1-1 共用存水弯

- 1.优先考虑有防干涸、防虹吸功能的自密封地漏、多通道地漏或者排水支管共用存水弯等防干涸措施（见图 5.1-1）。

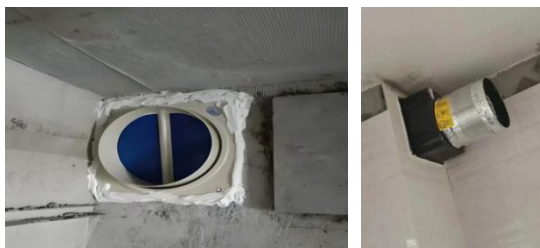
1.排气道与排气管连接处应安装防火止回阀，连接部位应清理干净后使用耐温硅酮胶固定，确保阀门开启灵活、关闭严密（见图 5.2-1）。

图 5.2-1 防火止回阀安装

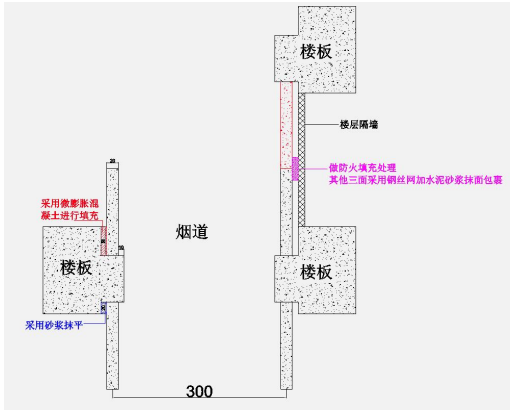
2.排气道安装应保持垂直，与公共排气道接口处应采用防火密封胶加密封垫圈双重密封。排气道模数需与楼层的高度匹配，接缝宜位于楼板处，上、下排气道结合部位应采用坐浆方法安装，可在楼板预留通道设置梁垛，上层排气道置于梁垛上，与楼板空隙用微膨胀混凝土填充，下层排气道与楼板空隙用防火材料填充严密。模数不匹配的，导致接缝在楼层间的，应做防火填充处理，其他三面可采用钢丝网加水泥砂浆抹面包裹，并应做好密封防水处理（见图 5.2-2）。（可参照《江苏省住宅工程质量易发问题防治技术与指导手册》3.1 厨房烟道串味）

图 5.2-2 排气管道接缝处节点

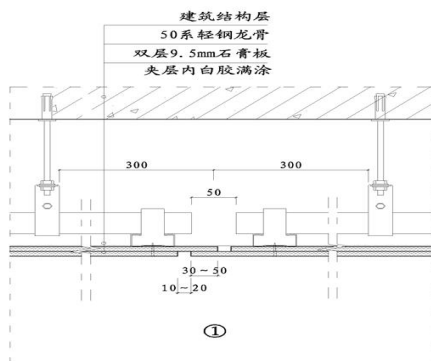
2.双层石膏板天花需留 10~20mm 缝，交接长度为 30~50mm，伸缩缝边沿至吊筋间距不大于 300mm（见图 6.2.1-1）。（推荐性做法：吊顶采用双层石膏板并在石膏板之间满刷白乳胶可有效抑制变形开裂）

图 6.2.1-1 双层石膏板伸缩缝做法

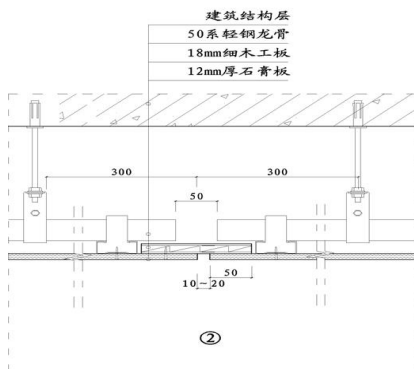
3.单层石膏板吊顶采用凹槽式伸缩缝配件，伸缩缝两侧龙骨之间采用通长岩棉填缝，伸缩缝配件可由铝合金、不锈钢、塑料等制作而成（见图 6.2.1-2）。

图 6.2.1-2 单层石膏板伸缩缝做法

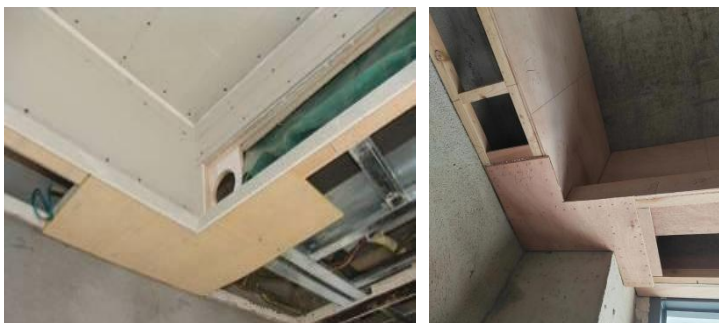
1. 吊杆间距不应大于 1200mm，主龙骨间距不宜大于 1000mm，端头悬挑长度不宜大于 300mm。主、次龙骨连接需使用专用连接件，且应正反交错设置，副龙骨与边龙骨需使用抽芯铆钉或螺丝连接。
2. 安装石膏板时，长边应垂直于副龙骨方向铺设，板间宜预留 5~8mm “V” 型缝隙。
3. 双层 9.5mm 厚石膏板安装时，封第二层板宜满刷白乳胶；封板板缝宜错开设置至少 300mm。
4. 吊顶转角部位宜采用 “L” 形整板切割安装，不在转角处拼接。转角处采用双层石膏板（或底层多层板，面层石膏板），错缝安装，错开尺寸 600×300（见图 6.2.1-3）。

**图 6.2.1-3 转角“L”型封板**

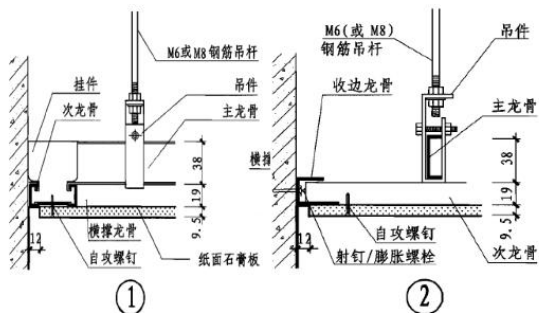
1.龙骨安装牢固稳定：边龙骨应使用膨胀螺栓可靠固定在墙体上，固定点间距不宜大于 200mm，端头 50mm 内应设固定点。连接件需与主龙骨紧密扣死，确保牢固（见图 6.2.2-1）。

图 6.2.2-1 石膏板吊顶安装节点

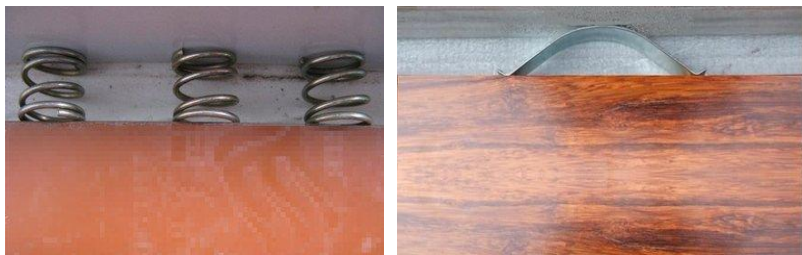
1.地板铺设前应完成排版图深化及现场施工样板，评审合格后，再大面施工，防止出现小条。地板铺设时，相邻板材接头位置宜错开不小于 300mm 的距离。地板与墙、柱间宜预留 8~10mm 的伸缩缝，宜在面层与柱、墙之间的间隙内加设金属弹簧卡，其间距宜为 200~300mm，并考虑踢脚板遮盖（见图 6.3.3-1）。

图 6.3.3-1 面层与墙、柱间隙设置金属弹簧卡

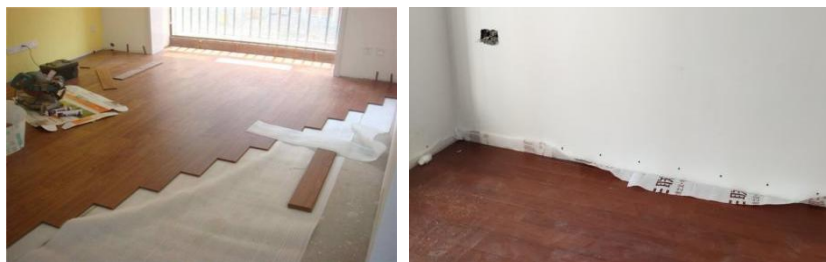
- 1.地板找平层施工宜预留足够的晾置时间，铺装地板前宜检测找平层的含水率，避免因含水率超标导致防水层起泡、开裂、脱落等质量问题。有地暖的回填层及找平层应根据项目交付日期，合理安排施工工序，不建议冬季施工回填层及找平层，防止基层未充分干透，底部含水率过高。
- 2.加强卫生间止水坎施工过程中的质量管控，止水坎必须在结构层上施工，不得在垫层、找平层上。止水坎必须与相连结构层、导墙紧密结合，防水层翻过止水坎，形成不漏水的闭环结构。卫生间门口处防水层宜水平延展，向外延展的长度不宜小于 500mm，向两侧延展的宽度不宜小于 200mm，防止门口处底部砂浆层水汽蒸发上返。卫生间过门石必须采用专用粘结剂粘贴，禁止采用干硬性水泥砂浆粘贴。
- 3.木地板安装时必须设置防潮垫，防潮垫接缝处用专用胶带粘贴密实，上翻墙边 50mm，防止潮气通过缝隙进入，禁止直接用发泡剂或结构胶点粘安装（见图 6.3.5-1）。

图 6.3.5-1 防潮垫设置（上翻墙边 50mm）

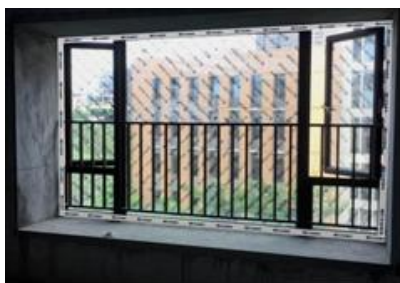
- 1.建设单位在门窗单位招标时需将门窗成品保护做法纳入招标技术要求内，相关费用在报价时统一考虑。
- 2.材料：采用不污染铝型材的自粘胶带纸。
- 3.实施时间：铝合金安装单位工作面移交装饰装修单位前实施完成，移交后由装饰装修单位负责维护。
- 4.标准做法：门窗框用专用保护胶纸（不污染铝型材的自粘胶带纸）满贴，保护胶纸需带有防撞标识或警示标识，在边框部位宜留出10mm 不封贴以利于密封胶密封或水泥砂浆的嵌固。玻璃粘贴塑料薄膜保护（内侧贴膜，保护期六个月，超过保护期需重新粘贴）。铝合金门底框用 PVC 成品“U”型槽保护（图 6.5.1-1、6.5.1-2）。

图 6.5.1-1 窗户成品保护

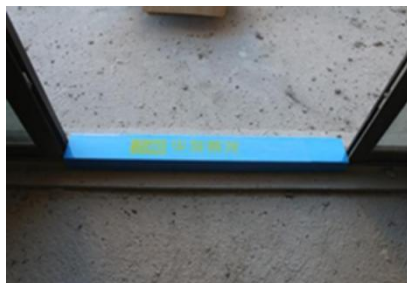
图 6.5.1-2 门框成品保护

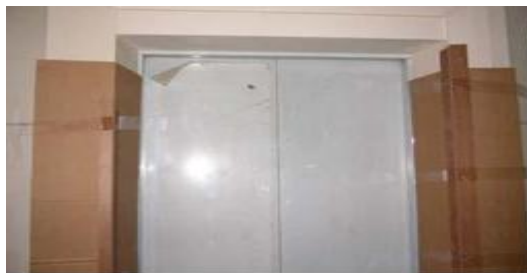
- 1.建设单位：建设单位在装饰装修单位招标时需将电梯成品保护做法纳入招标技术要求内，相关费用在报价时统一考虑。
- 2.材料：采用成品瓦楞纸板、专用保护膜、细木工板。
- 3.实施时间：电梯投入使用前。
- 4.标准做法：验收合格后清除石材拼缝及拼角部位的垃圾杂物，用干净棉布清除石材表面灰尘。用成品瓦楞纸板或细木工板折成门套形状，用胶带固定在外侧瓷砖上。应在转角部位用稍硬板条加强保护，防止材料进出电梯时损坏石材（见图 6.5.2-1）。

图 6.5.2-1 电梯门口成品保护

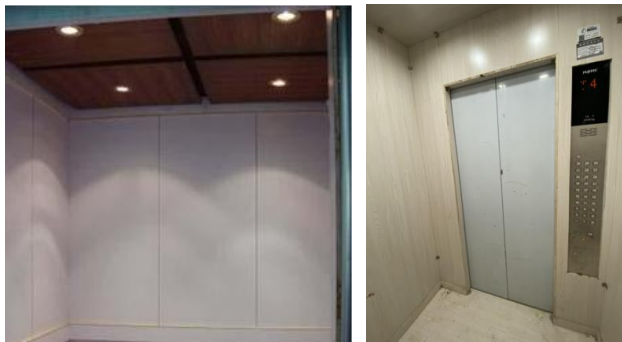
- 5.电梯轿厢安装调试完成，由装饰装修单位使用细木工板满铺密封。建议电梯轿厢装修放在交付前最后施工，装修完成后采用正式保护交付业主使用（见图 6.5.2-2）。

图 6.5.2-2 电梯轿厢内成品保护
